全国高标准农田上图入库 数据分析与遥感辅助监测介绍

中国农科院资源区划所 刘佳

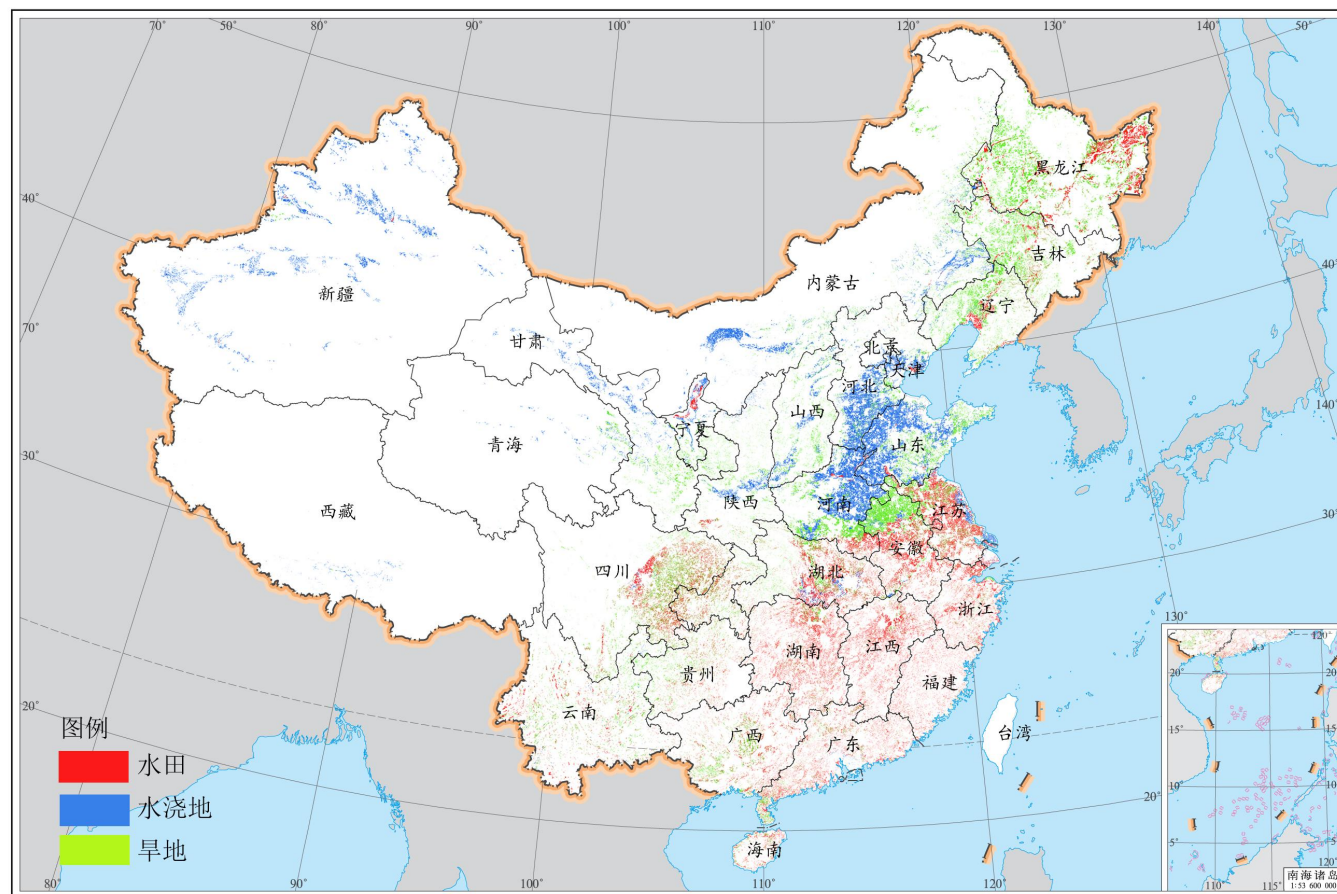
“十二五”以来全国高标准农田分布图

按照《国务院办公厅关于切实加强高标准农田建设提升国家粮食安全保障能力的意见》(国办发〔2019〕50号)文件要求，2019年农业农村部组织开展了全国十二五高标准农田清查，实现了全国十二五高标准农田上图管理。

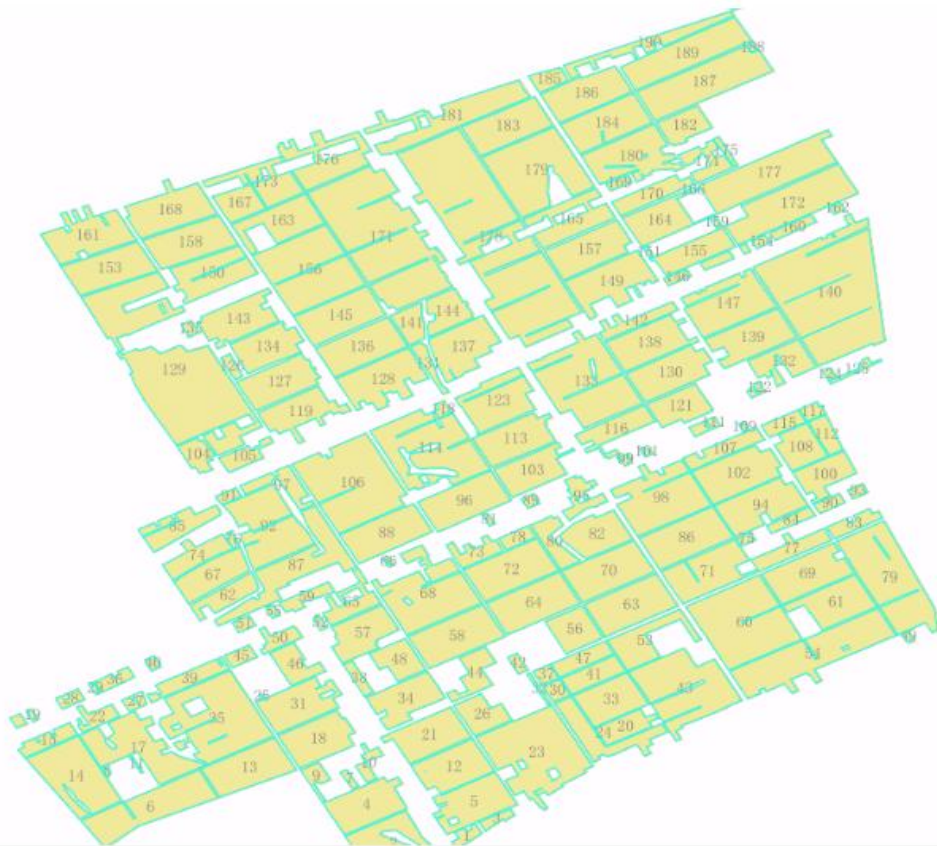
- 坐标文件规范性检查
 - [【通过】](#) 校验坐标点序是否正确!
 - [【通过】](#) 校验项目内地块图斑是否覆盖(地块图斑重叠)!
 - [【通过】](#) 校验项目每个地块面积必须大于10平方米!
 - [【通过】](#) 校验项目内地块是否包含!
 - [【通过】](#) 校验数据文件使用“国家2000大地坐标系”,使用3度带的高斯克吕格投影!
- 图数一致性要求检查
 - [【通过】](#) 校验项目的图形面积累计值要在建设总规模的99% ~ 101%范围内(在90%~110%范围内请填写说明!)

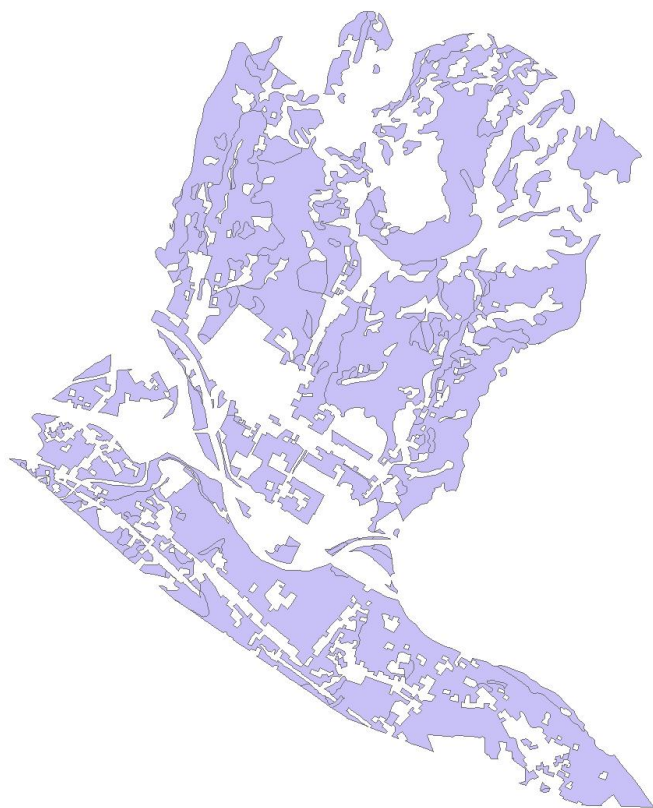
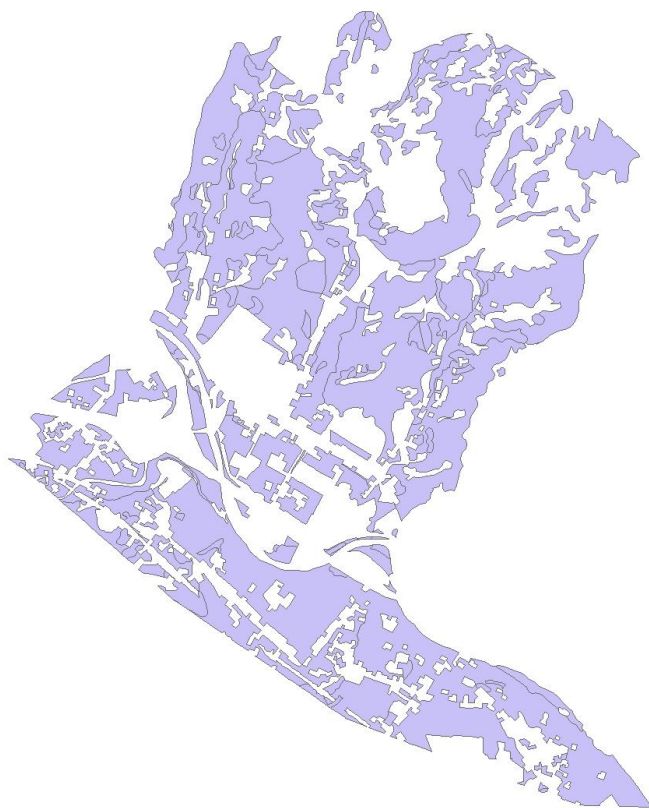
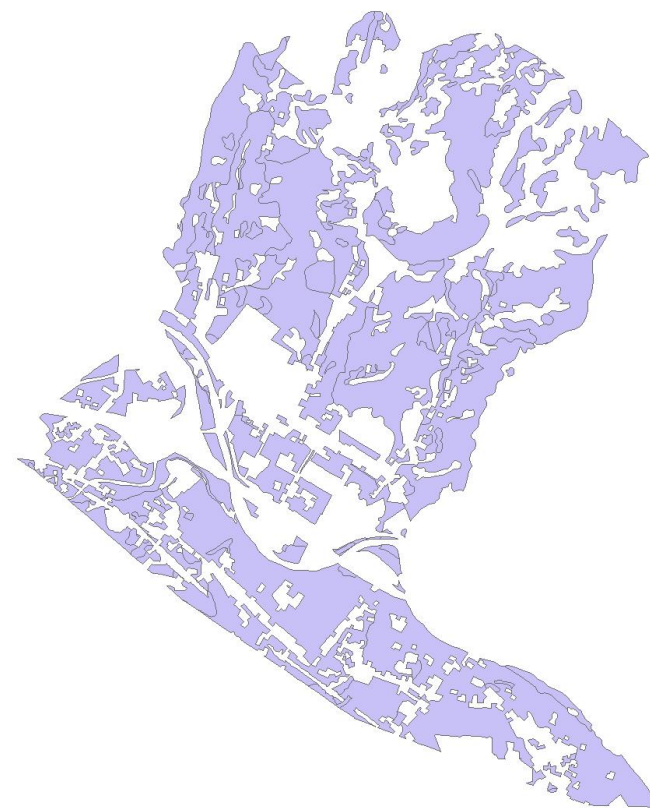
- **申报阶段：**上传项目申报审批的项目区耕地矢量图。
- **竣工阶段：**上传项目竣工时实际测量的项目区耕地矢量图。
- **验收阶段：**上传验收通过的项目区耕地矢量图。

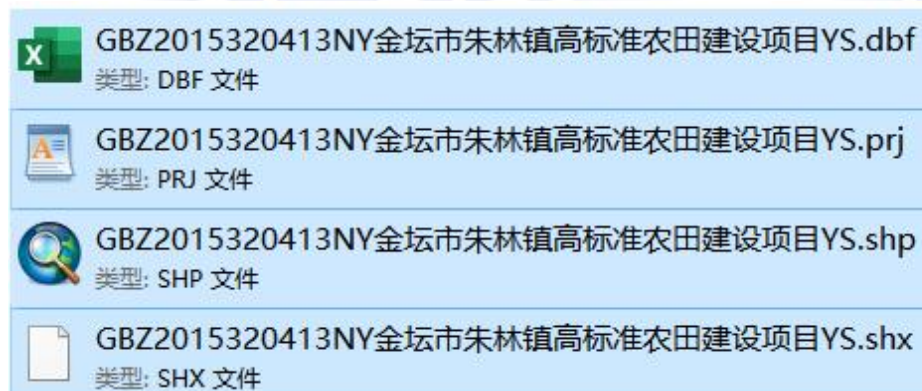
2、文件格式：按照《高标准农田建设项目上图入库空间坐标数据要求》和补充说明，每个阶段上图文件采用面状**shapefile**格式，这是一种能够保存几何图形位置和相关属性的开放的矢量图形格式。采用 **UTF-8** 字符集，文件包至少含**4个文件**：

- **.shp**：存储地理要素的几何图形的文件
- **.shx**：存储图形要素与属性信息索引的文件
- **.dbf**：存储要素信息属性的表文件
- **.prj**：空间投影信息文件

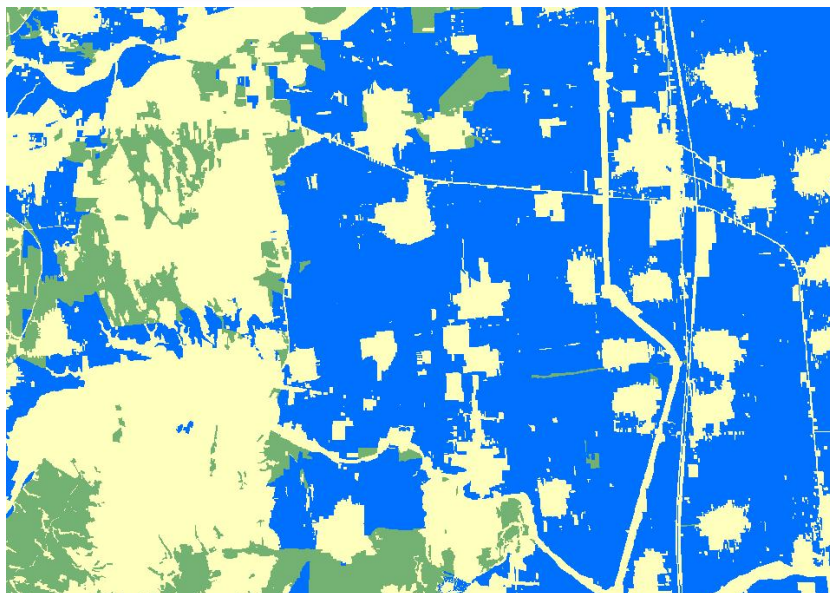
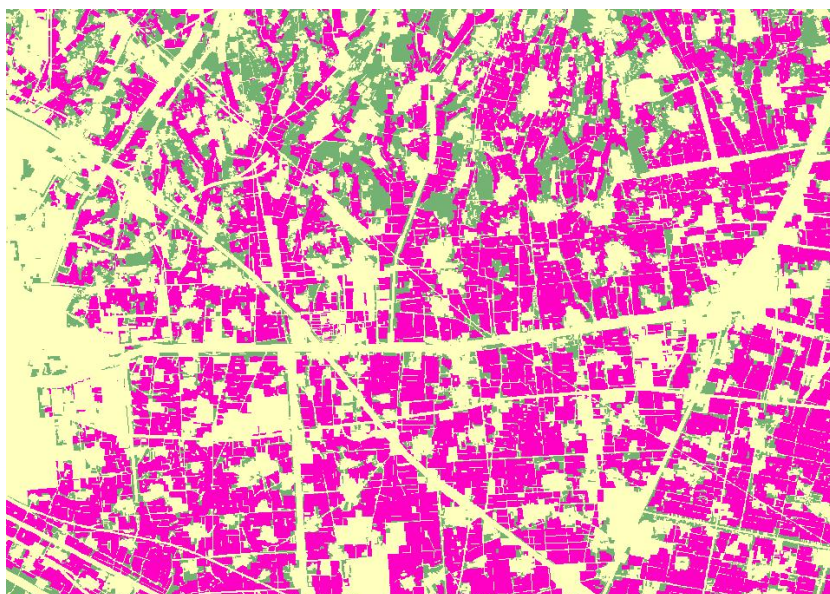
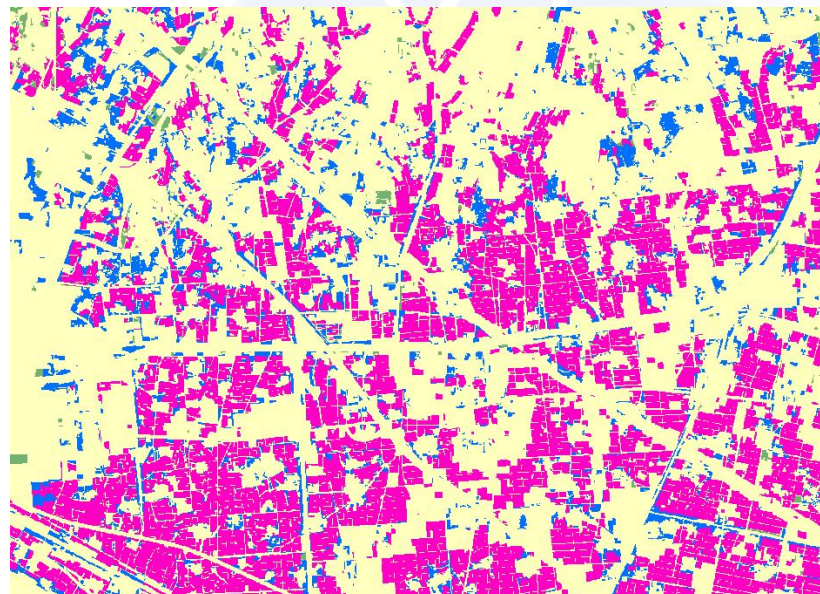
耕地套合

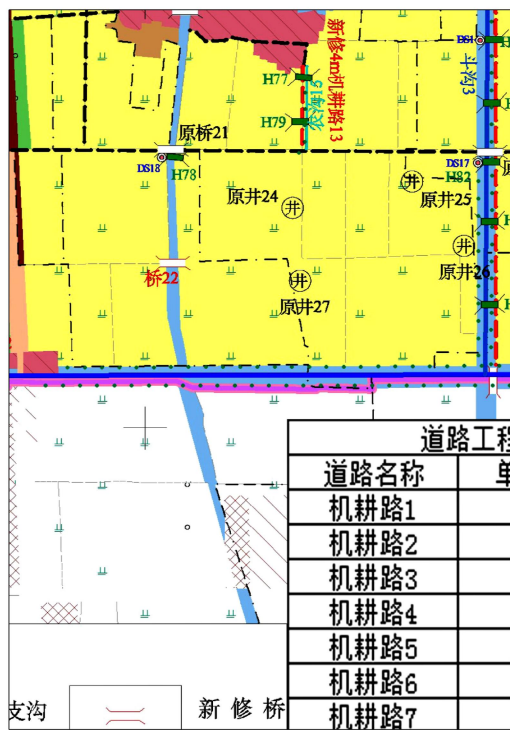
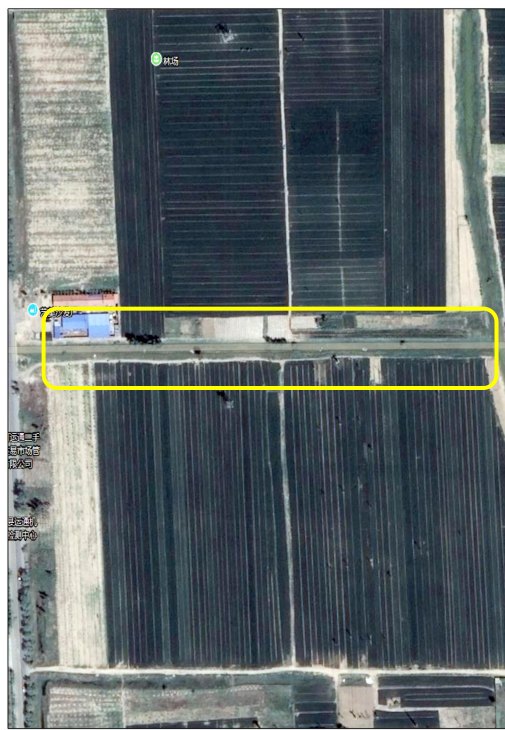
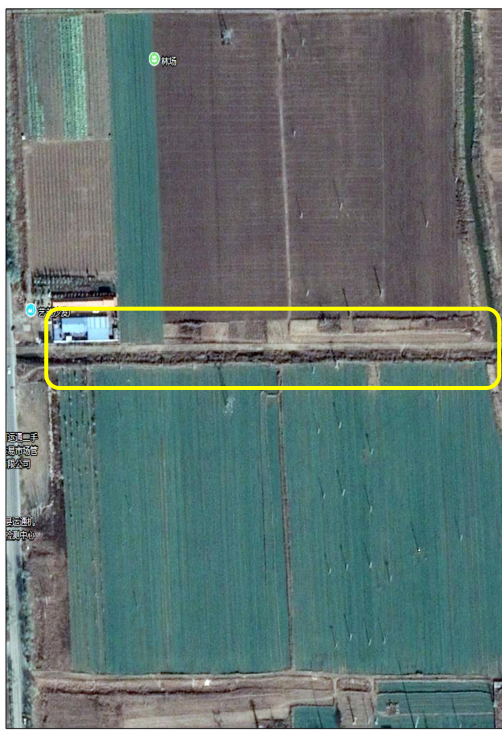
灌溉与排水工程：开挖沟渠

(设计图)

(建设前_2018年)

(建设中_2019年)

(建设后_2020年)

- **项目建设进度辅助监测：**对照设计图，项目建设前和开工后的高分辨率遥感影像，对可以从影像上识别的工程措施项进行对比分析，查看建设进展。
- **高标准农田占用情况监测：**利用项目竣工后的高分辨率遥感影像，监测已建成高标准农田内新出现的建设用地、水域等非耕地地类。
- **高标准农田利用情况监测：**利用监测年度作物生育期内的多时相卫星影像，识别高标准农田中种植的作物类型。

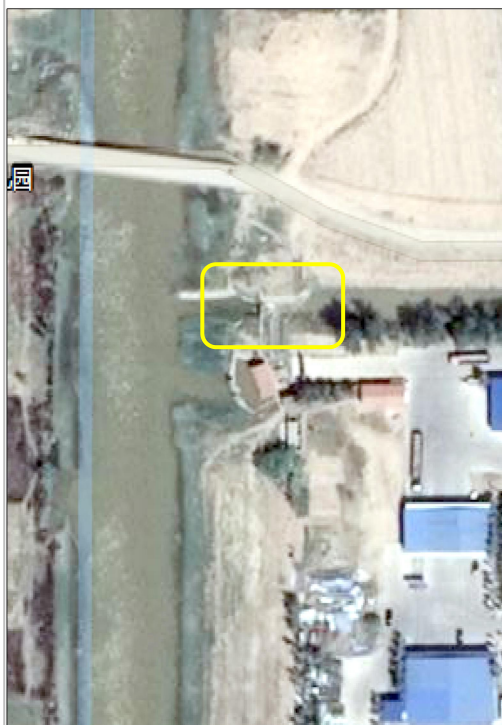
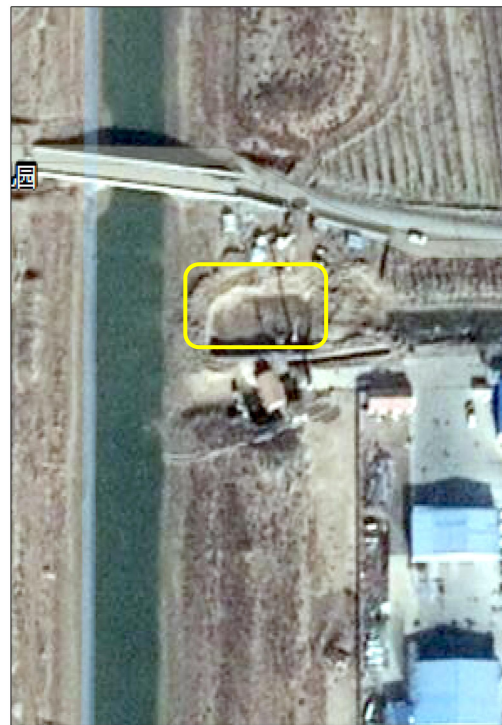
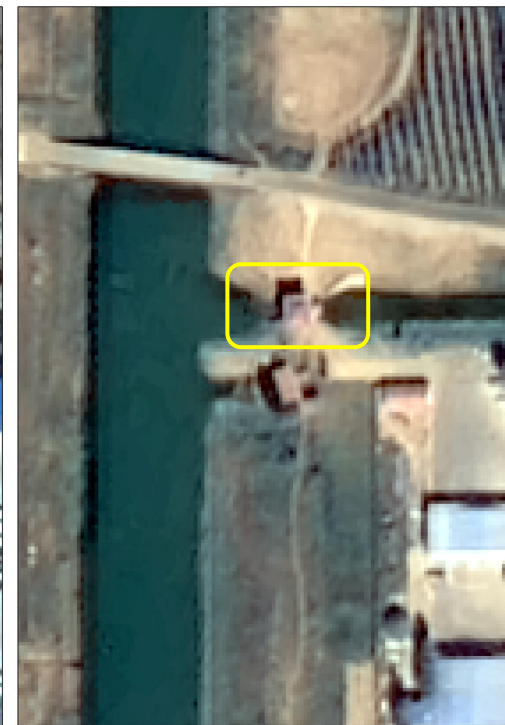
灌溉与排水工程：新建泵站

(设计图)

(建设前_2018年)

(建设中_2019年)

(建设后_2020年)

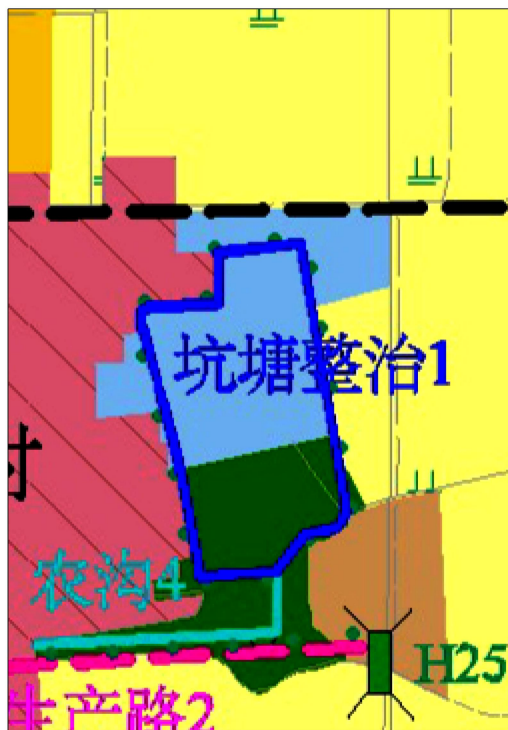
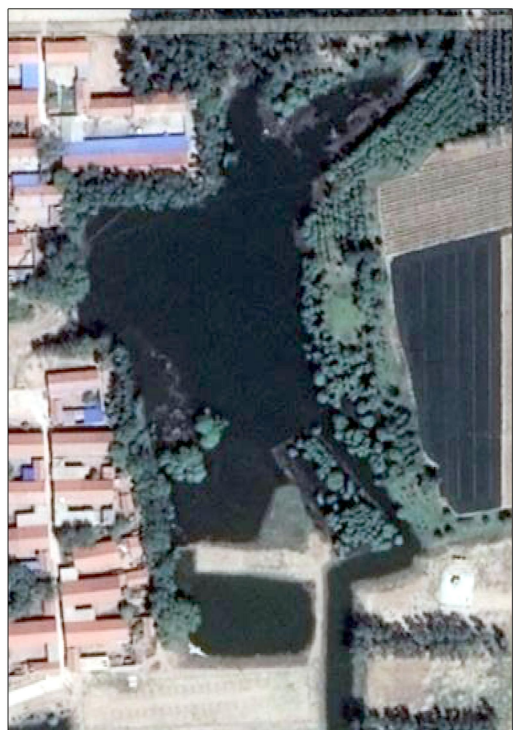
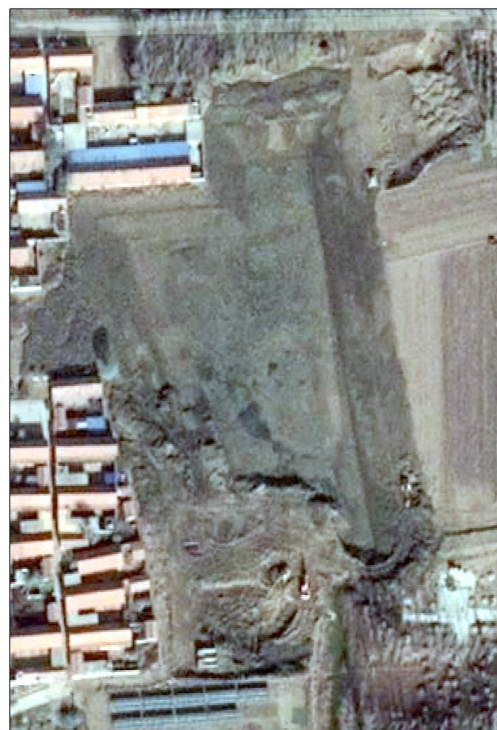
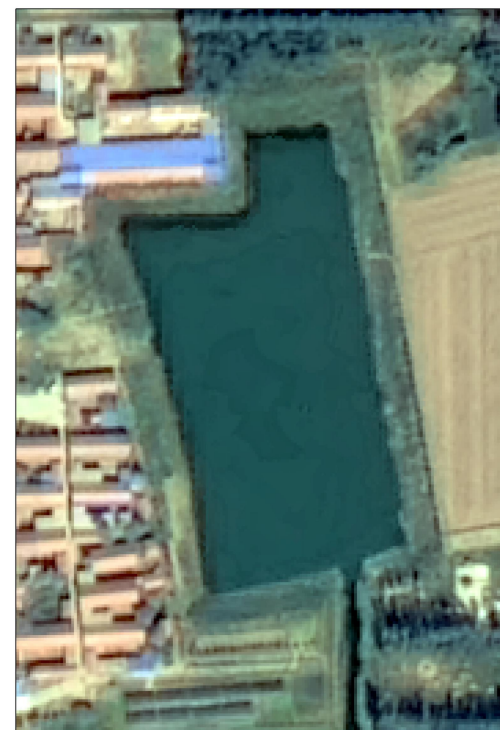
灌溉与排水工程：坑塘整治

(设计图)

(建设前_2018年)

(建设中_2019年)

(建设后_2020年)

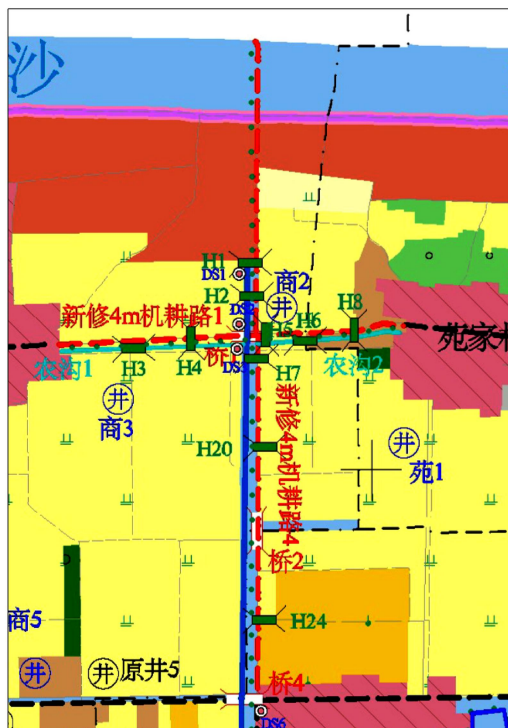
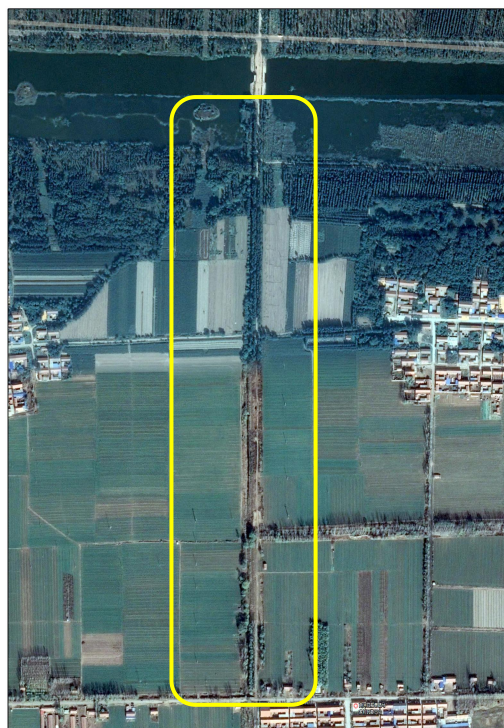
田间道路工程：新建机耕路

(设计图)

(建设前_2018年)

(建设中_2019年)

(建设后_2020年)

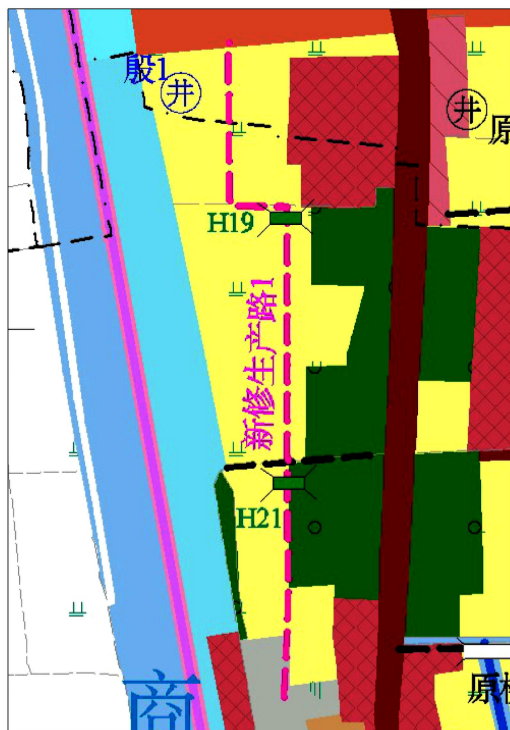
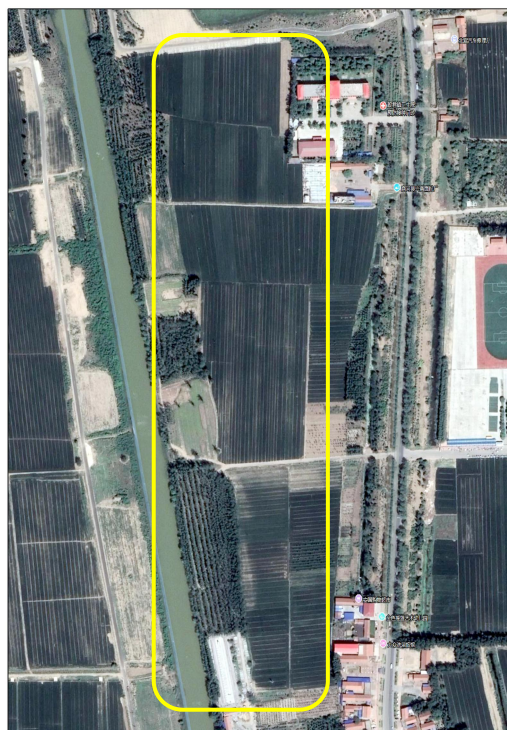
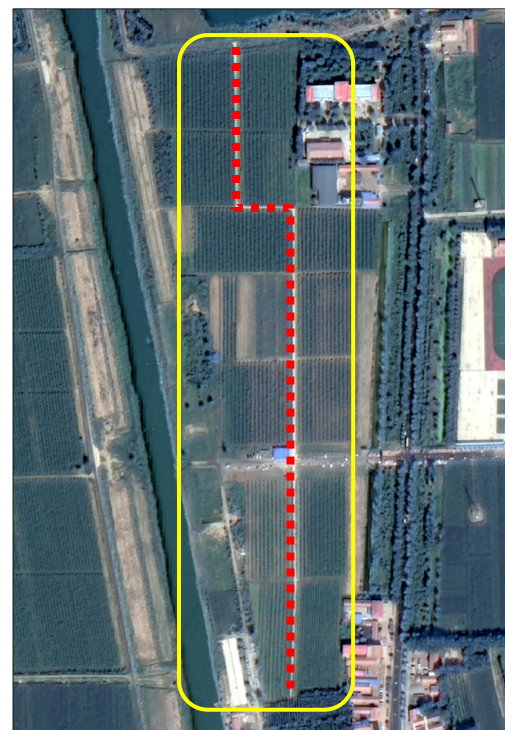
田间道路工程：新建生产路

(设计图)

(建设前_2018年)

(建设中_2019年)

(建设后_2020年)

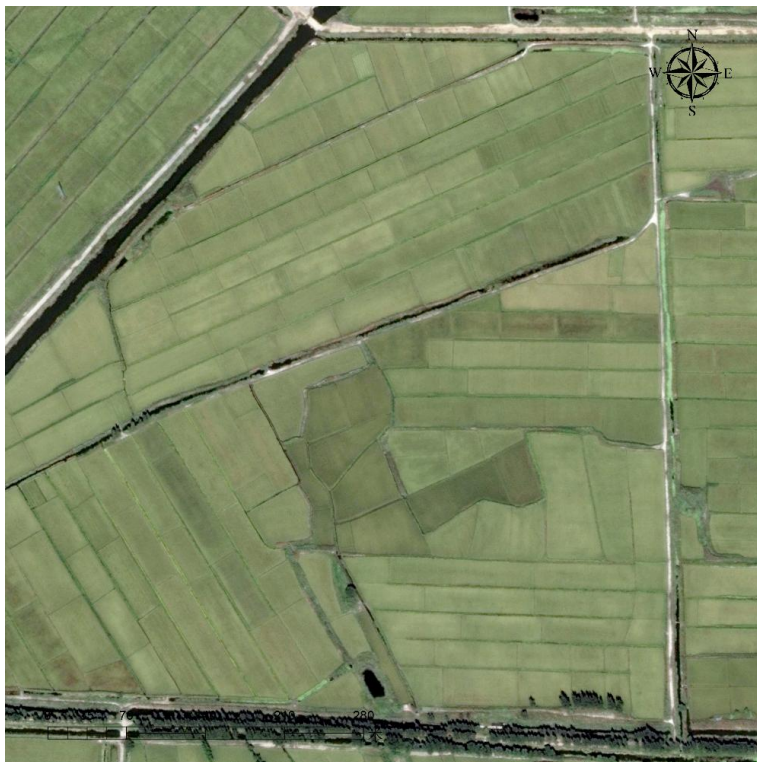
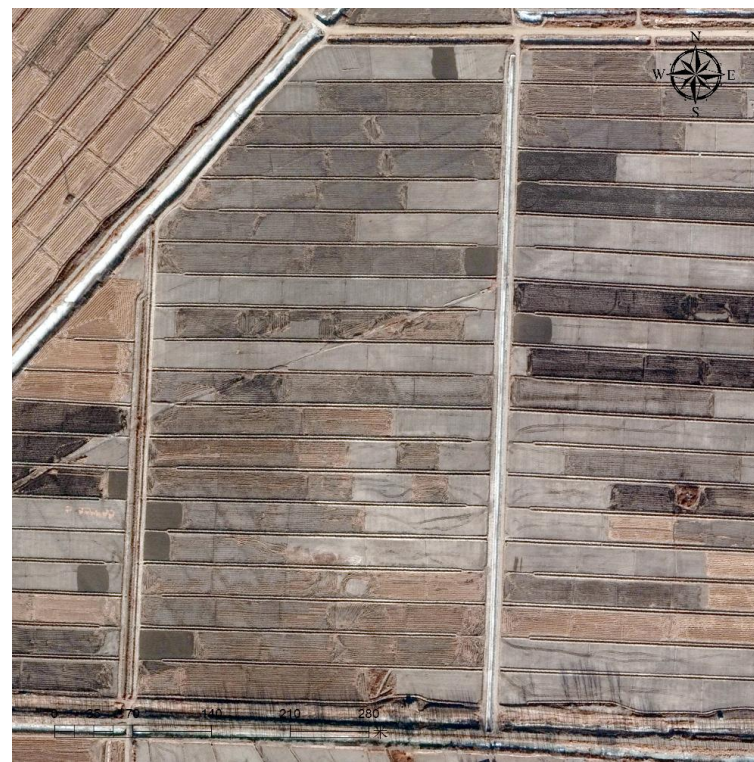
田块整治工程：土地平整

(建设前)

(建设后)

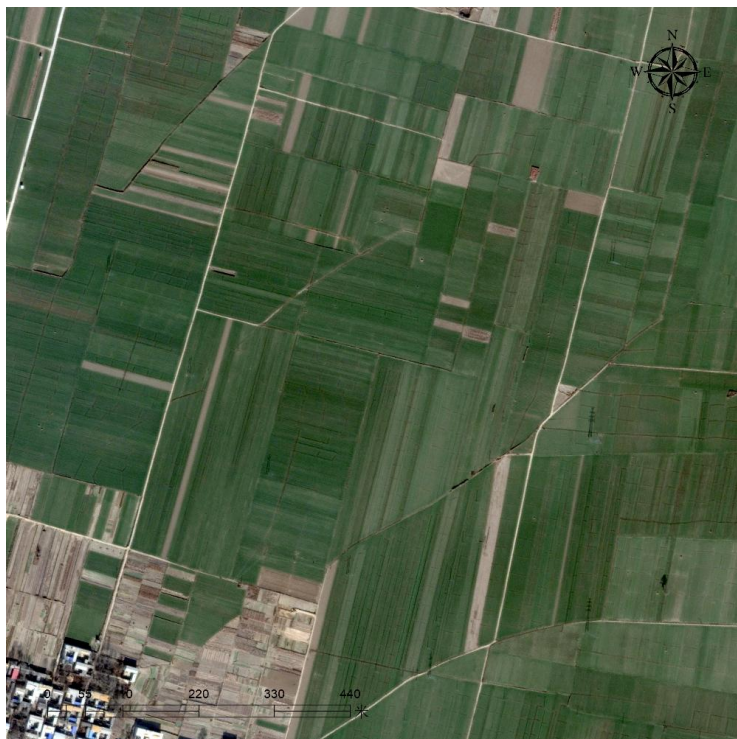
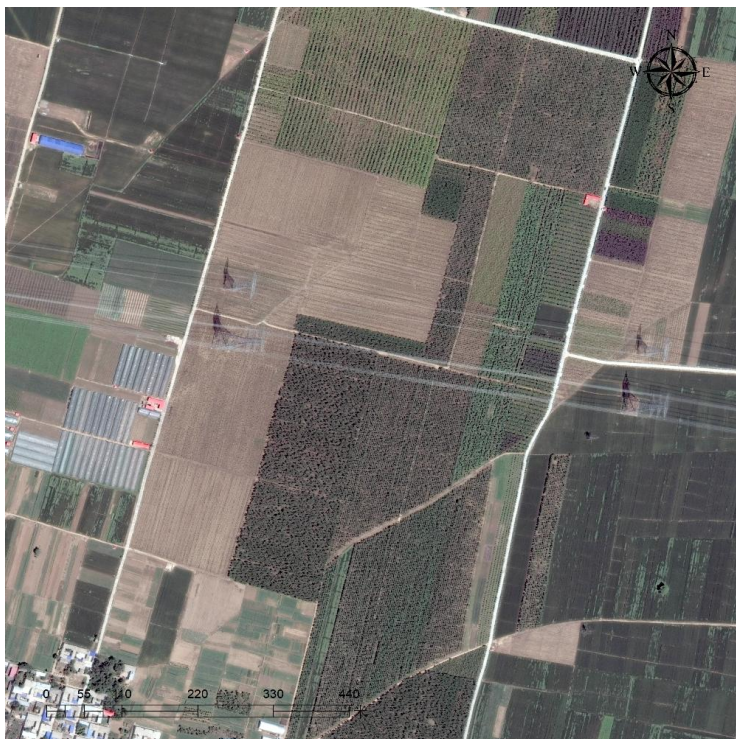
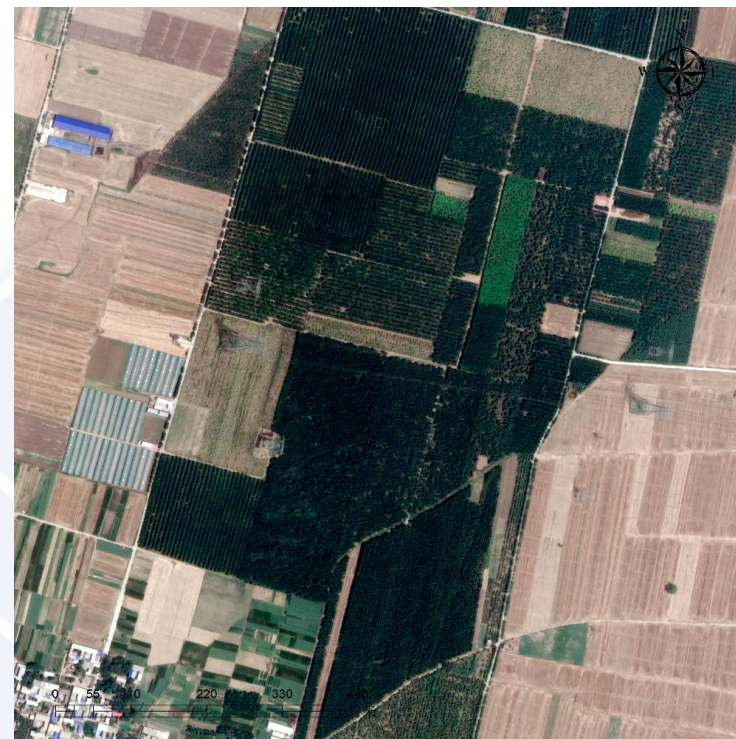
耕地 → 林地

影像：0.5m，2013-11-30

影像：0.5m，2017-05-24

影像：0.5m，2019-06-25

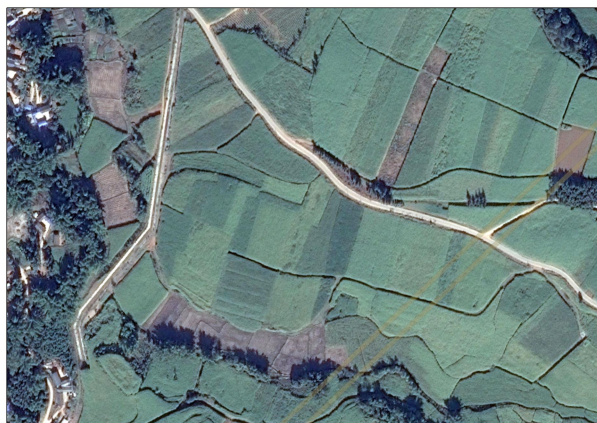
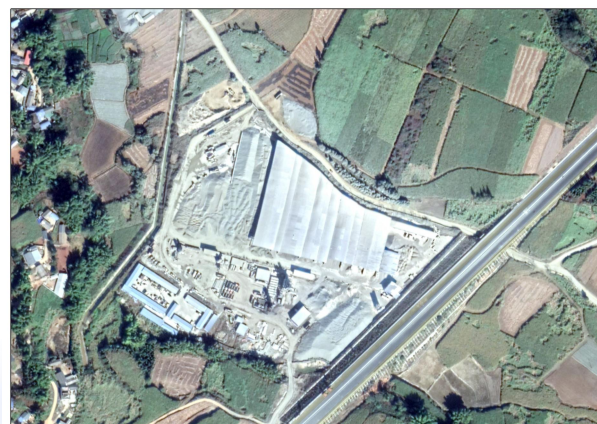
耕地 → 建设用地

2015-11-21

2020-1-19

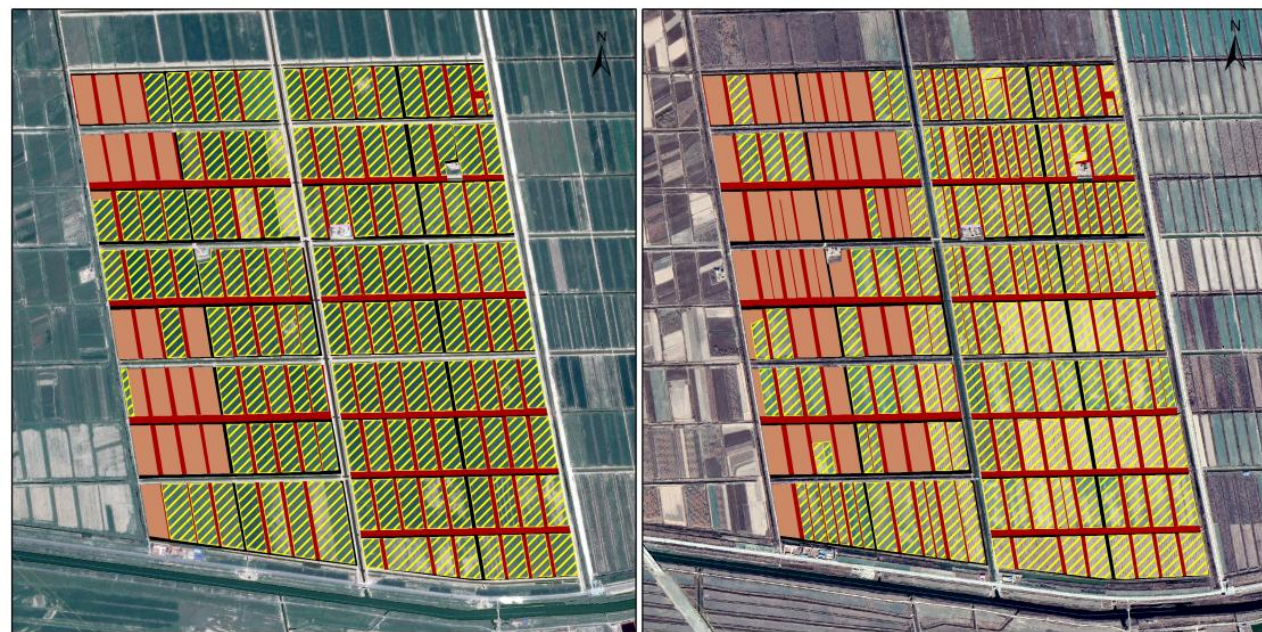
影像信息: GE, 2014年09月09日, 0.3米
耕地面积: 3408.01亩
其他面积: 1697.57亩

影像信息: GE, 2019年11月25日, 0.3米
耕地面积: 2894.91亩
其他面积: 2210.67亩

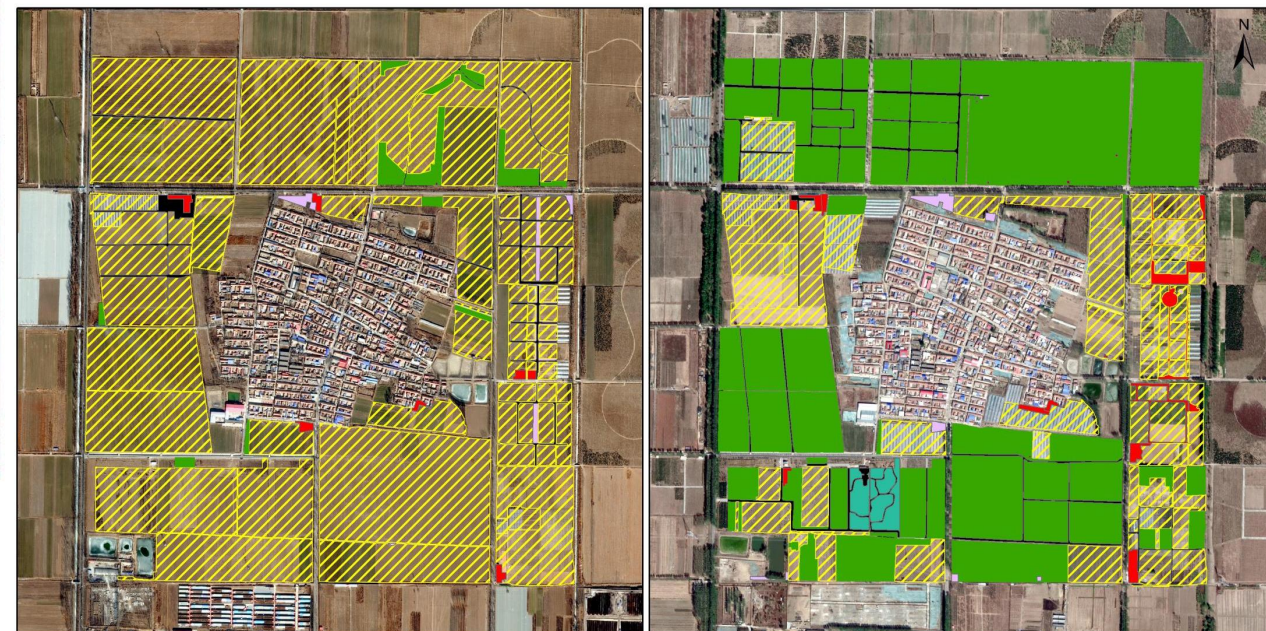
影像信息: GE, 2014年11月12日, 0.3米
耕地面积: 2415.71亩
其他面积: 150.00亩

影像信息: GE, 2019年4月10日, 0.3米
耕地面积: 874.37亩
其他面积: 1691.34亩
